Päivämäärä  
3.6.2022

ÄÄNEKOSKEN KAUPUNKI :  
TONTIN 992-403-1-429  
MAAPERÄN  
PILAANTUNEI SUUSTUTKIMUS

## TONTIN 992-403-1-429 MAAPERÄN PI LAANTUNEI SUUSTUTKIMUS

Projektinro. 1510071099  
Päivämäärä 3.6.2022  
Laatija Iina Könönen, Ramboll  
Tarkastaja Harri Görman, Ramboll  
Hyväksyjä Nina Marjoniemi, Äänekosken kaupunki

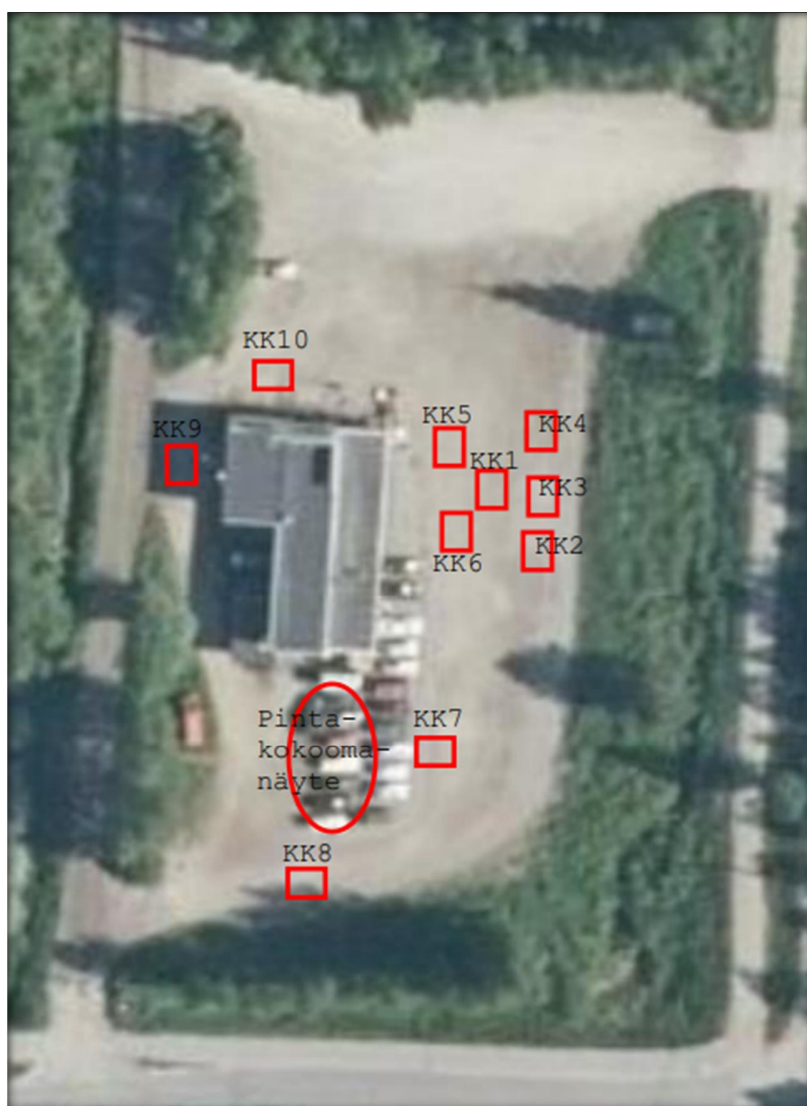
Kuva 4-1. Toteutuneet tutkimuspisteiden sijainnit (Google Maps 20.5.2022).

Maaperän pilaantuneisuustutkimus toteutettiin koekuoppatutkimuksena. Tutkimusalueelle tehtiin kymmenen koekuoppaa ja pintamaasta otettiin yksi pintakokoomanäyte. Tutkimuspisteet on esitetty kuvan 4-1 tutkimuspiirroksessa. Koekuopat sijoitettiin tutkimusalueelle mahdollista pilaantuneisuutta aiheuttavien toimintojen läheisyyteen sekä alueen tiedossa olleet maanalaiset rakenteet (mm. sähkö- ja vesikaapelit) huomioiden. Mahdollisia pilaantuneisuutta aiheuttavia toimintoja ovat piha-alueella aiemmin sijainnut polttoaineen jakeluasema (koekuopat KK1-KK6) sekä autojen säilytys (pintakokoomanäyte ja koekuopat KK7-KK8) sekä huoltotoiminnot (koekuopat KK9-KK10).

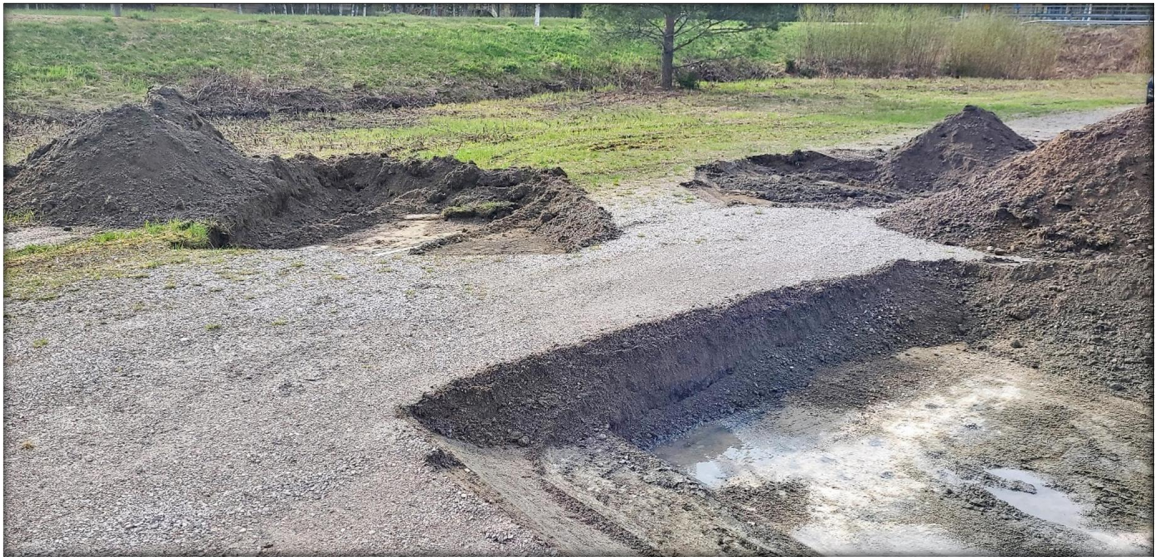
Koekuoppien KK1-KK4 kohdalla maanalaiset rakenteet (mm. entisen polttoaineen jakeluaseman ja mittarialueen perustukset sekä vanha hulevesikaivo) rajoittivat koekuoppien kaivuun 0,5 m syvyyteen (Kuva 4-2). Pintamaakerroksesta ja betonirakenteen päältä otetuissa maanäytteissä ei aistinvaraisesti havaittu viitteitä öljystä.

Kuva 4-2. Piha-alueella sijainneen huoltoaseman ja sen mittarialueen perustukset ovat paikoillaan.

Tutkimusalueen maaperän pilaantuneisuustutkimukset toteutettiin koekuoppatutkimuksena 19.5.2022. Tutkimuksessa otettiin maanäytteitä kymmenestä koekuopasta sekä yksi pintakokoomanäyte. Koekuopissa ei havaittu merkittäviä määriä jätteitä. Piha-alueella sijainneen entisen polttoaineen jakeluaseman ja mittarialueen perustukset havaittiin olevan purkamatta.

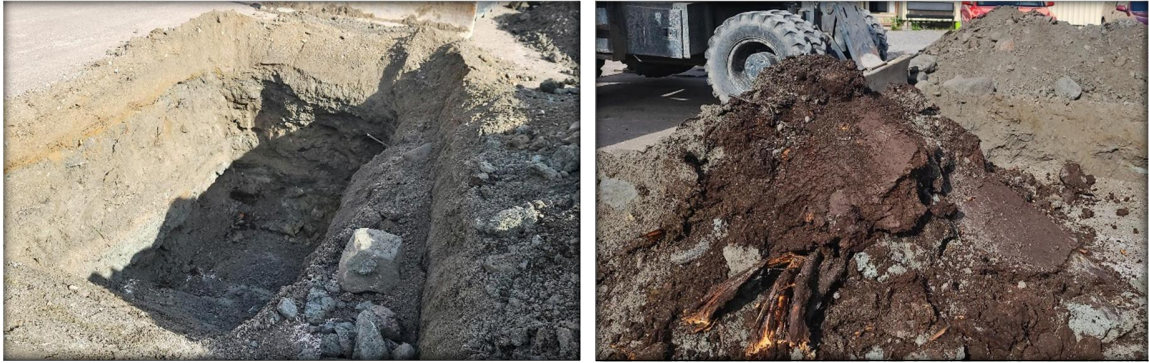
Koekuopat KK5 ja KK6 kaivettiin huoltoaseman perustusten viereen noin 3 metrin syvyyteen. Koekuopassa KK5 kivi esti pääsyn syvemmälle (Kuva 4-3). Koekuoppa KK6 kaivettiin arvioituun perusmaan (Turve) pintaan saakka (Kuva 4-3).

Koekuopissa havaittiin yksittäisiä betonin ja tiilen kappaleita, kiviä, luonnon puuta ja juurakoita. Aistinvaraisesti arvioituna koekuopissa ei havaittu viitteitä öljyn aiheuttamasta pilaantuneisuudesta.

Kuva 4-3. Koekuoppa KK5 kaivettiin kiveen saakka. Koekuopan KK6 pohjalta suon pinnan orgaanista ainesta.

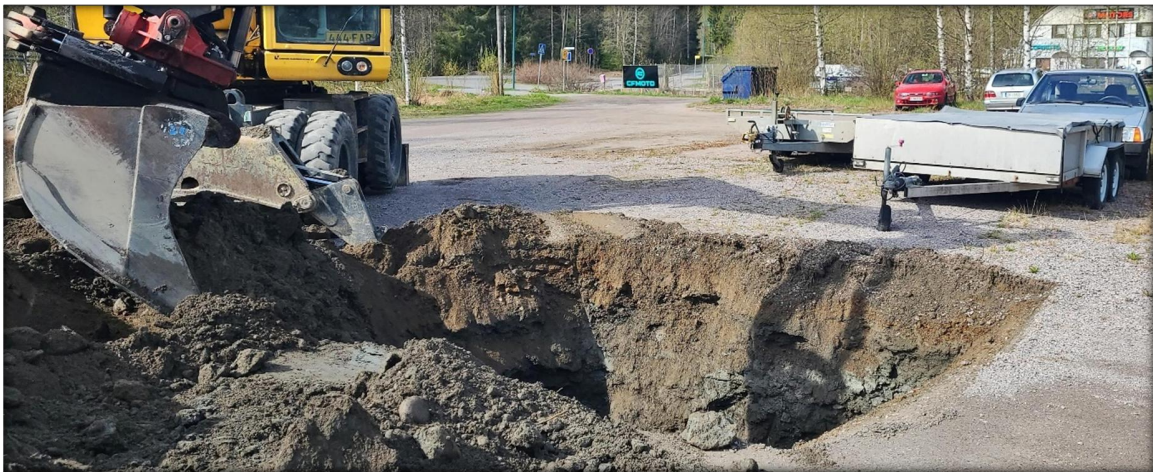
Koekuopat KK7 ja KK8 sijaitsivat autojen säilytyspaikan ympärillä (Kuva 4-4). Aistinvaraisesti arvioituna koekuopissa ei havaittu viitteitä öljyn aiheuttamasta pilaantuneisuudesta. Autojen säilytyspaikalla maanpinnassa havaittiin useita öljyläikkä. Autojen säilytyspaikan ympäristön maanpinnasta kerättiin noin 20 osanäytteestä koostuva pintakokoomanäyte.

Kuva 4-4. Koekuoppa KK7 sijaitsi autojen säilytyspaikan läheisyydessä.

Autojen säilytyspaikan pintakokoomanäytteessä havaittiin keskiraskaita (C10-C21) öljyhiilivetyjä 3600 mg/kg ja raskaita (C21-C40) öljyhiilivetyjakeita 5500 mg/kg. Pintakokoomanäytteen öljyhiilivetyjen kokonaispitoisuus 9100 mg/kg ylittää VNa 214/2007 mukaisen kynnyksarvon (300 mg/kg) sekä keskiraskaiden (1000 mg/kg) ja raskaiden (2000 mg/kg) öljyhiilivetyjen ylemmät ohjearvot ylittyvät.

Koekuoppatutkimuksen tulosten ja VNa 214/2007 ohjearvovertailun perusteella maaperä luokituu pilaantumattomaksi. Autojen säilytyspaikan pintakokoomanäytteen analyysitulosten perusteella näytteen edustaman alueen (rakennuksen eteläpäädyn alue) pintamaa (noin 0 – 0,1 m) suositellaan kunnostettavaksi massanvaihdolla ylittyneiden öljyhiilivetyjen ohjearvojen vuoksi.

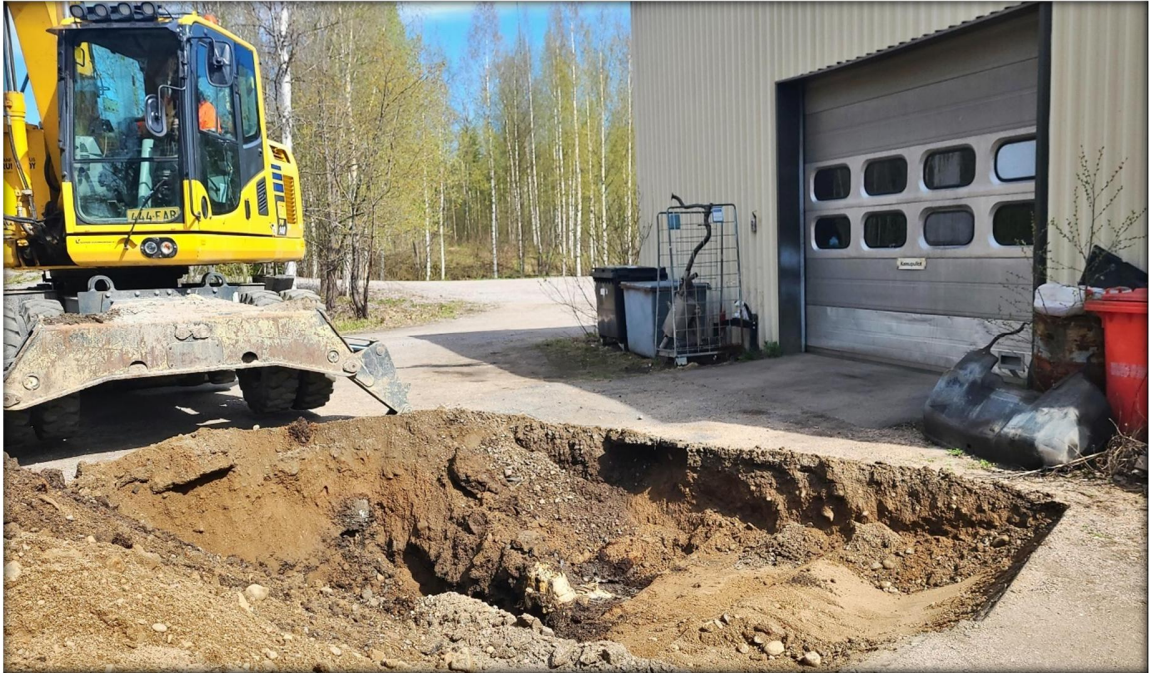
Koekuoppa KK9 sijoitettiin huoltohallin oven eteen (Kuva 4-5). Pintamaassa oli havaittavissa muutamia öljyläikkä, mutta koekuopan maa-aineksessa ei aistinvaraisesti arvioituna havaittu öljyn aiheuttamaa pilaantuneisuutta.

Kuva 4-5. Huoltohallin edustan koekuoppa KK9.
